**DISTRITO: VENTANILLA**

**ESTUDIO PARA DETERMINAR EL  
NIVEL DE VULNERABILIDAD FÍSICA  
ANTE LA PROBABLE OCURRENCIA  
DE UN SISMO DE GRAN MAGNITUD**

Instituto Nacional de  
Defensa Civil - INDECI

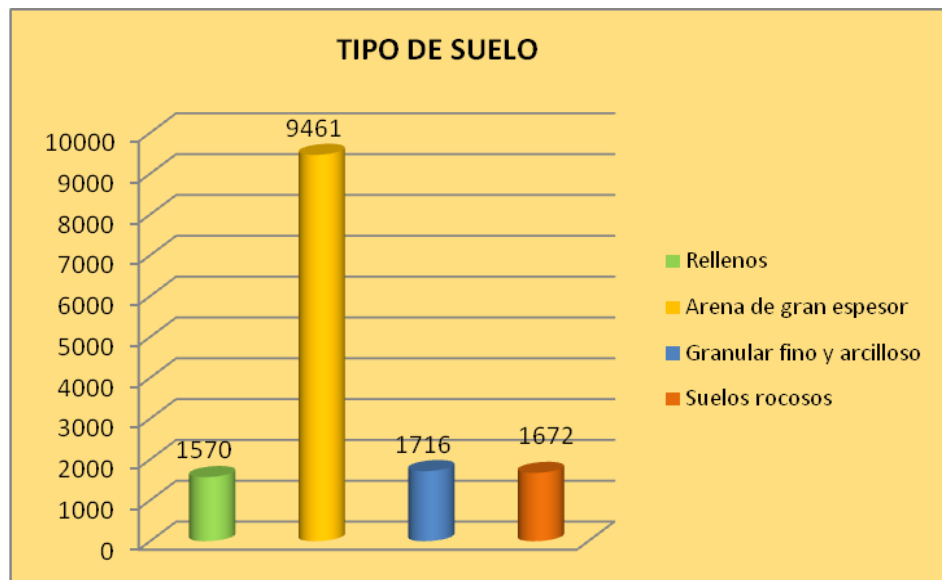
- Se verificaron **1,570** viviendas construidas en **Rellenos**.
- **9,461** viviendas construidas sobre **Arena de gran espesor**
- **1,716** viviendas construidas sobre suelos **Granular fino y arcilloso**.
- **1,672** viviendas construidas sobre **Suelos rocosos**.

Un 66% de las viviendas que han sido verificadas, están asentadas sobre terreno de Arena de gran espesor de fundación, lo que indica que no tiene un buen comportamiento estructural ante el sismo, pudiendo presentarse fenómenos de licuación de suelos.
